Arasement de deux obstacles transversaux sur l'Arnon à Saint-Georges-sur-Arnon

L'opération

Catégorie	Restauration
Type d'opération	Effacement total ou partiel d'obstacles transversaux
Type de milieu concerné	Cours d'eau de plaine
Enjeux (eau, biodiversité, climat)	Continuité écologique, bon état des habitats
Début des travaux	Automne 2013
Fin des travaux	Automne 2014
Linéaire concerné par les travaux	1 500 m

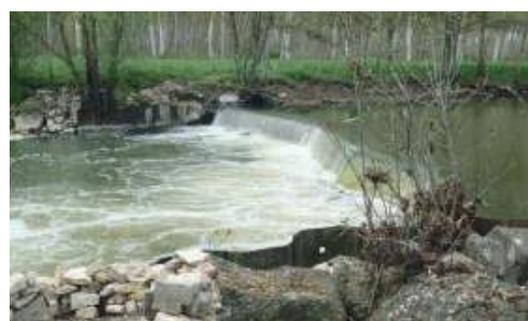
L'ouvrage de Roussy aval avant les travaux en 2013.

Sur la commune de Saint-Georges-sur-Arnon, trois ouvrages influencent l'écoulement de l'Arnon sur plus de 1 500 mètres, dont l'ouvrage de Roussy aval (chute de 0,9 m, constitué de palplanches en travers du lit mineur), le seuil du moulin, en amont (chute de 0,8 m, constitué de deux clapets reposant sur un radier en béton) et un seuil en centre-bourg.

Au niveau de l'ouvrage de Roussy aval, les palplanches placées en travers du lit sont enlevées, ainsi qu'une partie des protections de berges en rive gauche.

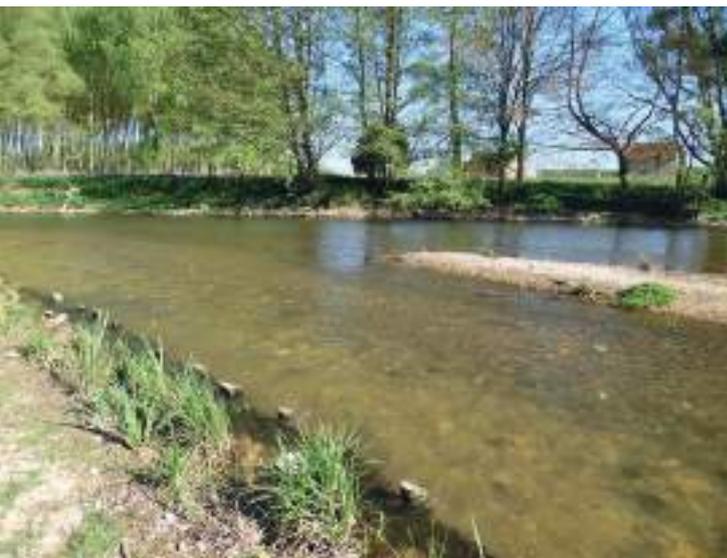
Le secteur de Roussy aval en juin 2015, après la suppression des palplanches transversales et des soutiens de berges.

La continuité est rétablie sur 3 500 m de cours de l'Arnon par l'effacement total de l'ouvrage de Roussy aval et par l'effacement partiel du seuil du moulin de Roussy. Ce projet a radicalement modifié l'aspect de la rivière, qui présente désormais une certaine sinuosité et une alternance de faciès d'écoulement.

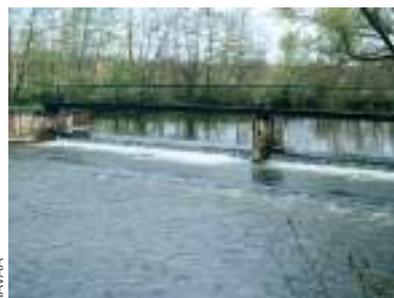
L'ouvrage de Roussy amont avant les travaux, en 2013. À l'origine, le clapet basculant était en position haute en majeure partie de l'année provoquant une chute d'eau supérieure à un mètre.

Au moulin de Roussy, préalablement aux travaux (durant un an), les deux clapets sont abaissés (été 2012), afin d'observer le comportement de la rivière. En 2013, les clapets et les mécanismes hydrauliques associés sont enlevés. Des échancrures sont réalisées dans le seuil (3 m de large) et le radier en béton (7 m de large), afin de créer une pente douce franchissable à l'étiage.

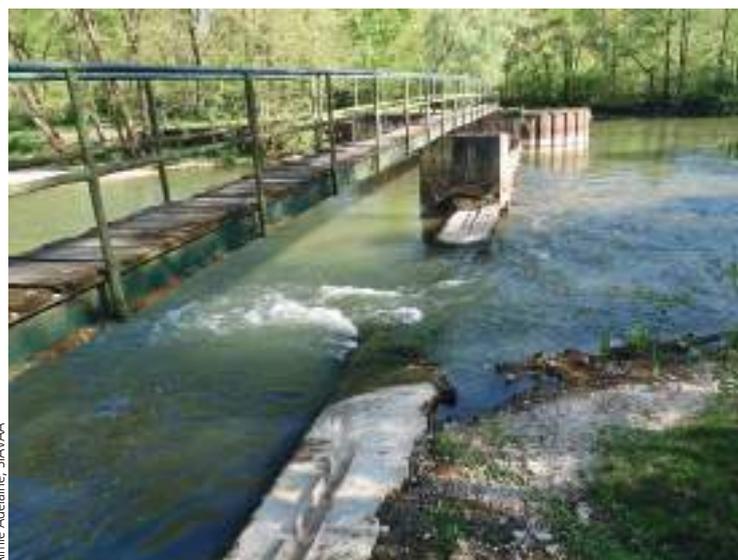
L'ouvrage de Roussy amont en juin 2015, après la création de brèches dans l'ouvrage en béton.

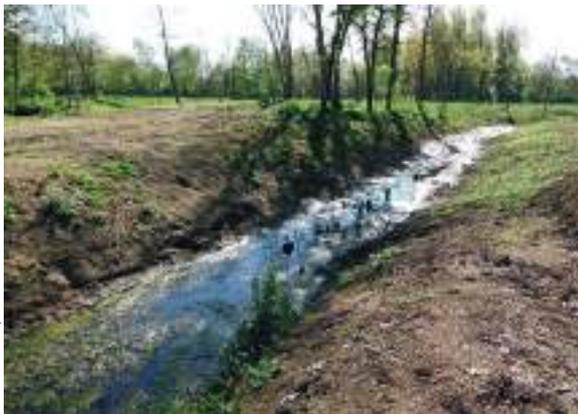
La Fédération départementale de la pêche de l'Indre constate que la frayère réhabilitée dans l'ancien bras n'est actuellement pas pleinement fonctionnelle avec l'absence de reproduction du brochet notamment.

Une frayère restaurée en juin 2015.

- rétrécissement de la section mouillée du lit par création de banquettes en pied de berges, en rive gauche ;
- écrêtement et remodelage des berges en pente douce avec des plantations d'hélophytes et d'arbustes et ensemencement ;
- réhabilitation d'une frayère à brochet dans un ancien bras de l'Arnon ;
- reconstitution du matelas alluvial (500 m³ granulats).
